LAVORI DI ADEGUAMENTO STRUTTURALE, MESSA IN SICUREZZA ED  
EFFICIENTAMENTO ENERGETICO DELL'EDIFICIO SCOLASTICO

SCUOLA PRIMARIA "MARIA GIUSEPPA STATZU"

NEL COMUNE DI DECIMOPUTZU

RELAZIONE TECNICA ILLUSTRATIVA

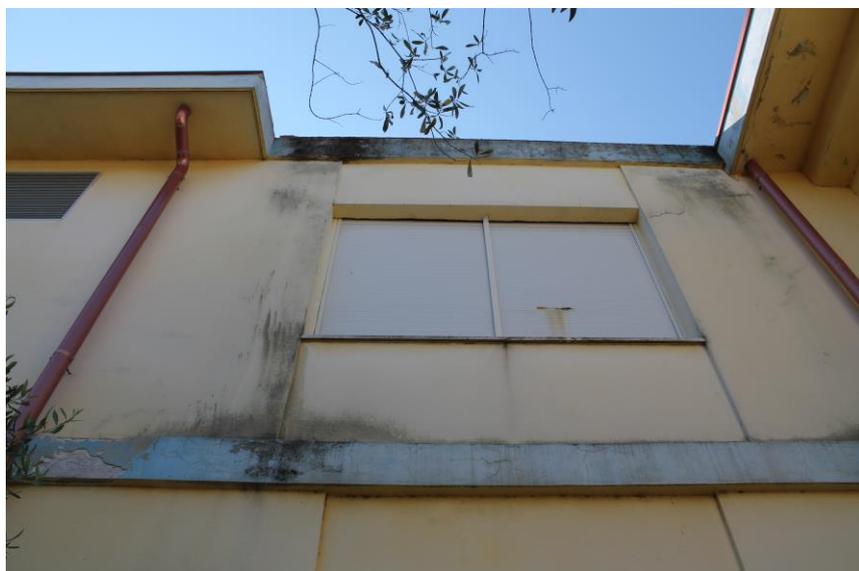
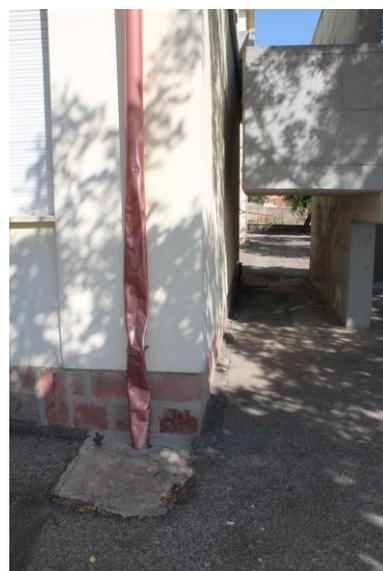
Le tinteggiature e parte degli intonaci delle facciate esterne risultano in parte lievemente aggrediti dall'umidità con piccole esfoliazioni, scrostamenti e macchie; in alcune parti della muratura si è inoltre rilevata la presenza di filature e lesioni che non compromettono ad ogni modo la staticità del fabbricato.

Alcuni discendenti pluviali risultano completamente danneggiati nella loro parte terminale, così come le ringhiere in ferro risultano attaccate dalla ruggine con perdita dello smalto di rivestimento protettivo.

Il posizionamento di un sistema di facciata ventilata lungo il lato esterno delle pareti perimetrali permette di ottenere allo stesso tempo un miglioramento del comportamento termico dell'edificio ed una valorizzazione estetica attraverso il posizionamento di pannelli che rinnovano la finitura finale.

- Ripristino delle ringhiere parapetto dei balconi dell'edificio scolastico mediante lavorazioni di spazzolatura e carteggiatura per la rimozione di ossidi e parti incoerenti superficiali e la successiva verniciatura con pittura antiruggine con tonalità cromatiche a scelta della Direzione dei Lavori;

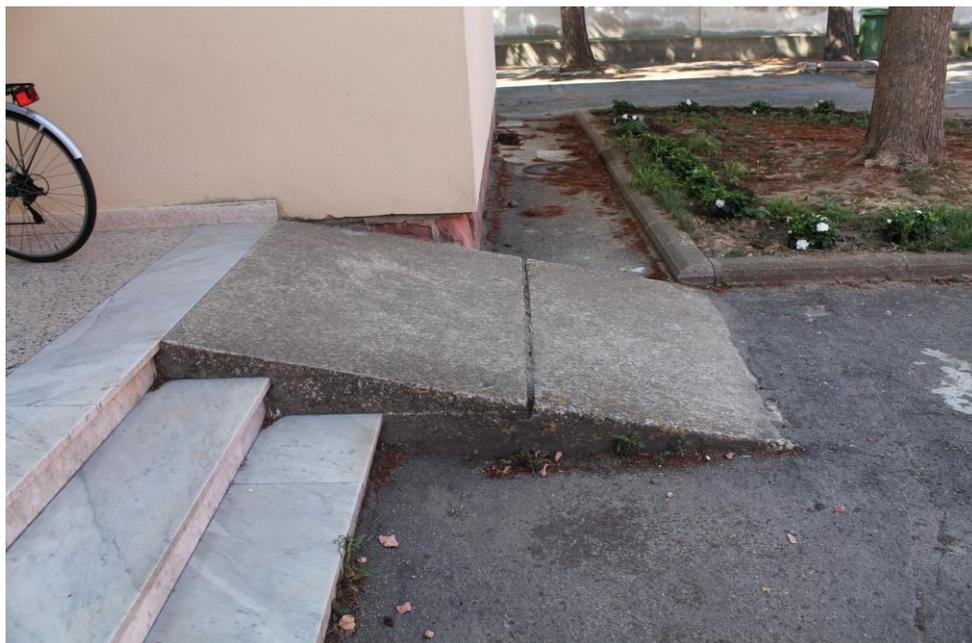
La rampa d'accesso all'edificio posizionata nell'ingresso principale e una delle due rampe situate nella zona retrostante, precisamente quella che conduce all'area mensa, risultano essere fuori norma in quanto aventi una pendenza superiore al valore massimo dell'8% stabilito dalla Normativa per l'abbattimento delle barriere architettoniche.

**Figura 1: Rampa dell'accesso principale. (fuori norma).**

Gli interventi riguardanti le nuove rampe di accesso per disabili prevedono una parziale demolizione delle strutture esistenti e successiva realizzazione delle nuove rampe con pendenza a norma di Legge.

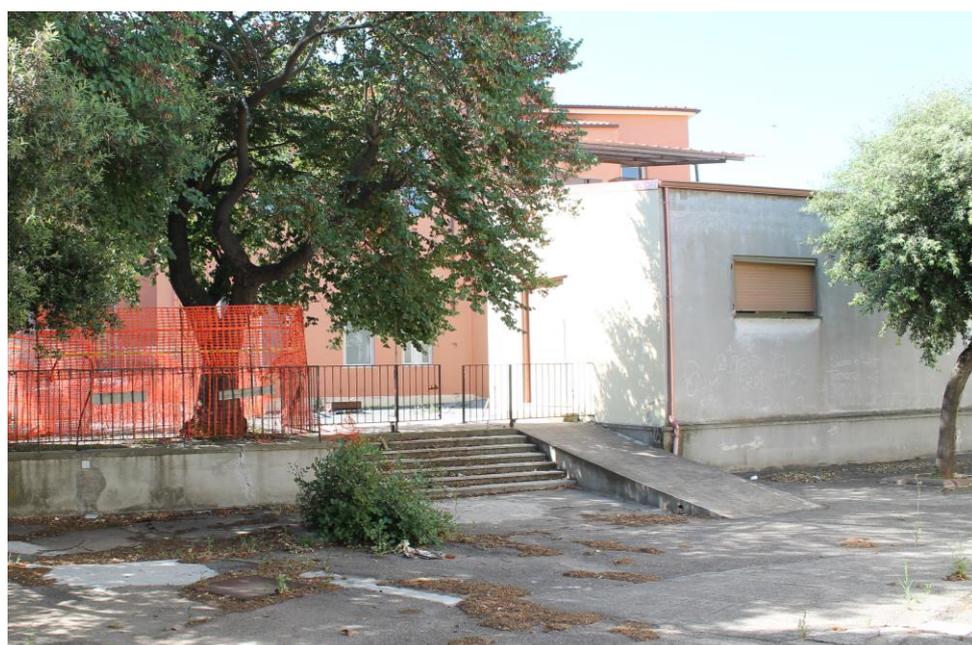
**Figura 2: Rampa verso la mensa scolastica (fuori norma).**

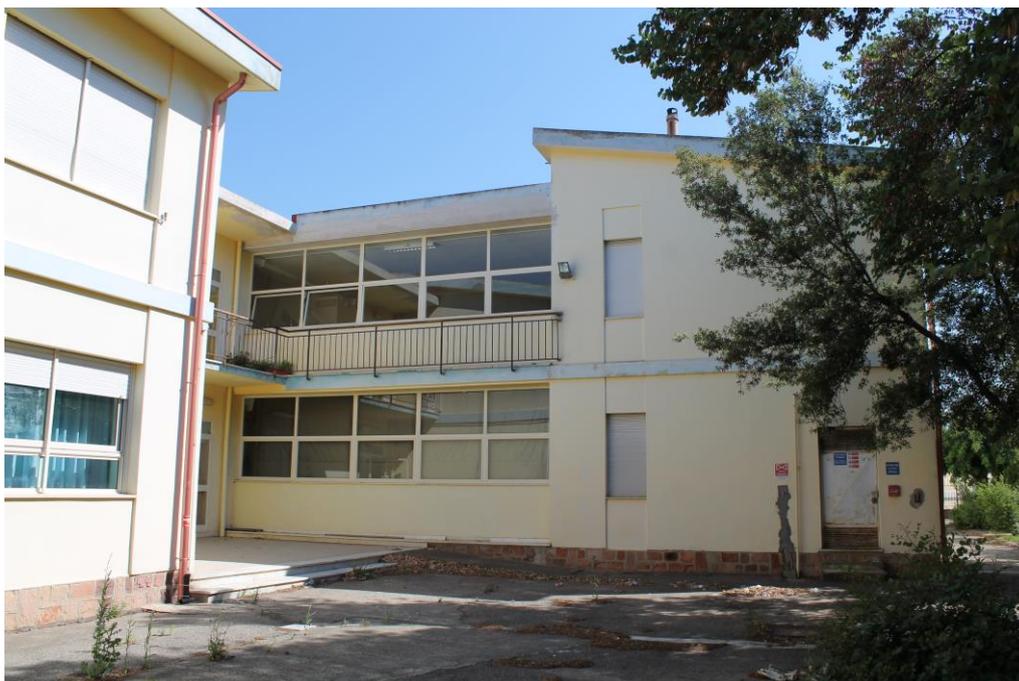
La rampa esistente che permette l'accesso all'edificio dalla zona retrostante (situata quasi frontalmente a quella che si collega alla mensa scolastica) è invece a norma avendo pendenza pari allo 7,5% con un dislivello di 30cm e uno sviluppo lineare di circa 4m.

**Figura 3: Rampa sull'accesso nella zona retrostante (a norma).**

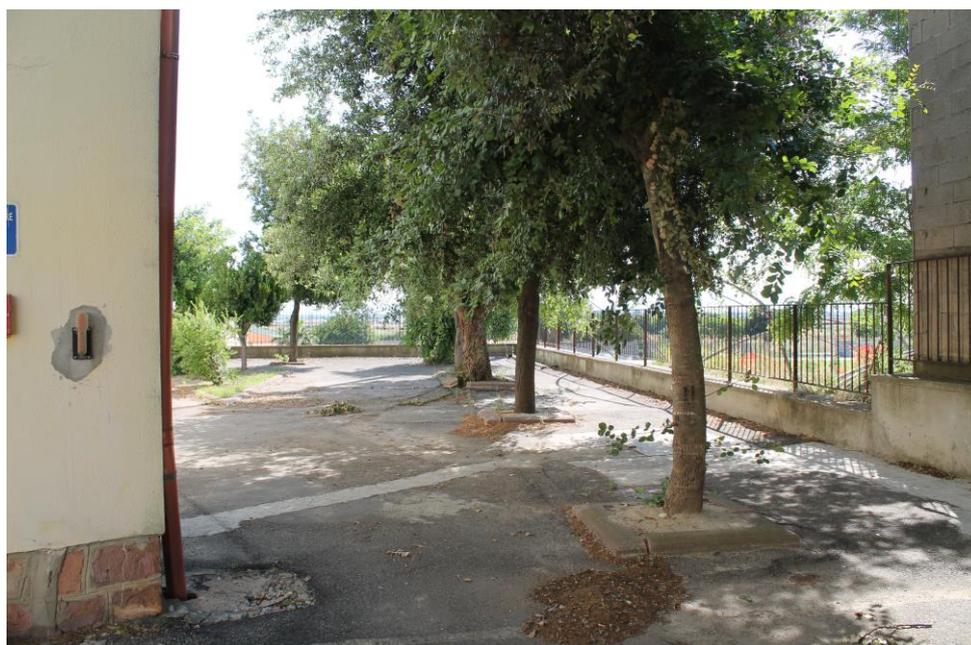
Il cortile circostante l'edificio scolastico è completamente pavimentato e dotato di aiuole di diversa forma. Allo stato attuale però la pavimentazione in asfalto risulta essere seriamente danneggiata sia a causa delle radici delle stesse piante sia per interventi edilizi localizzati. Anche le piante necessitano di interventi di manutenzione, quali la potatura e l'estirpazione delle essenze ed erbacee infestanti. Allo stato attuale non è presente alcun impianto d'irrigazione appropriato che permetta un adeguato e regolare innaffiamento di tali aree.

**Figura 4: Particolare delle pavimentazioni esterne ed alberature esistenti.**

L'intervento sulle aree esterne prevede di mettere in sicurezza tutti i percorsi e le aree interne al perimetro scolastico, in modo da ottenere degli spazi fruibili in piena sicurezza sia per attività ludiche, didattiche e di svago. Preventivamente però è necessario ripristinare tutte le parti di pavimentazione asfaltata esistente in stato di degrado, interessate da lesioni, spaccature e parti mancanti che verranno riparate con l'applicazione di calcestruzzo in modo da ottenere superfici perfettamente livellate ed idonee alla realizzazione delle finiture finali.

Un secondo intervento riguarda invece la realizzazione di aree verdi con manto in erba sintetica tipo LANDSCAPE ITALGREEN, disposte in prossimità delle alberature esistenti. Saranno eseguiti tagli e ripristini di parti della pavimentazione esistente al fine di rendere tutti i supporti idonei e livellati per il posizionamento del manto erboso, intervenendo soprattutto sull'apparato radicale esistente, e le nuove aiuole saranno dotate di griglie di protezione per gli alberi.
