COMUNE DI DECIMOPUTZU  
(Provincia di Cagliari)

**LAVORI DI RECUPERO DEL SOTTOTETTO ED INTERVENTI  
DI MANUTENZIONE STRAORDINARIA DELLA SCUOLA  
MEDIA "A. GRAMSCI" -  
NEL COMUNE DI DECIMOPUTZU (CA)**

**PROGETTO ESECUTIVO**

**RELAZIONE TECNICA ILLUSTRATIVA**

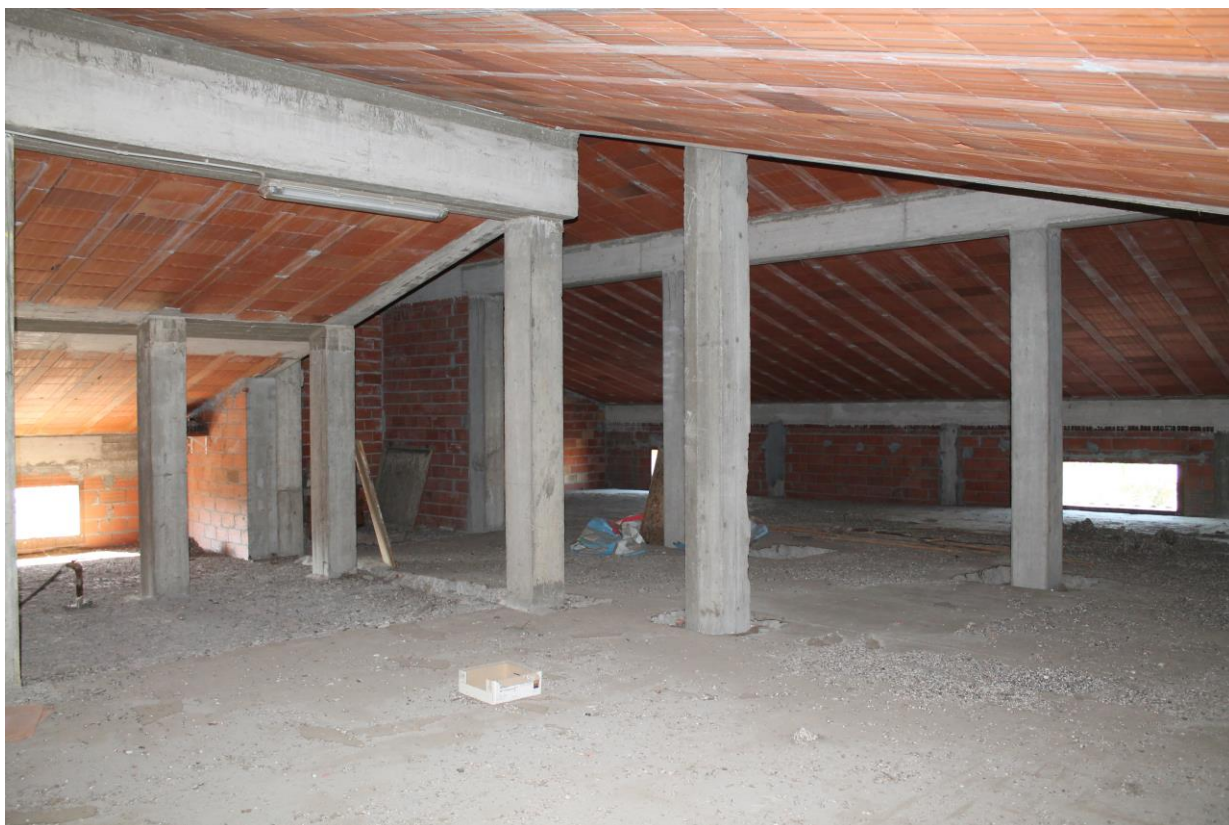
Come si evince dagli elaborati grafici e fotografici di progetto, il sottotetto, ubicato al piano secondo, necessita di interventi di ripristino, trovandosi in uno stato con finitura grezza e dalle scarse condizioni igienico-sanitarie, pertanto non agibile e fruibile.

**Figura 1: Sottotetto.**

Attualmente l'ambiente versa in pessime condizioni igienico sanitarie, a causa della presenza all'interno, per la prolungata mancanza di infissi, di volatili e dei loro residui organici. L'accesso risulta impedito da una porta di sicurezza, situata alla fine della rampa del piano primo in corrispondenza dell'ingresso al sottotetto, cosicché questo ambiente malsano è isolato rispetto al restante contesto scolastico. Il solaio di calpestio è interessato dalla presenza di uno strato di calcestruzzo alleggerito che raggiunge in alcune zone lo spessore di alcune decine di centimetri, che fungeva, inizialmente all'epoca della copertura piana, da massetto delle pendenze, e che ora risulta necessario asportare fino al livello della caldana di solaio. I vani luce, pur risultando rifiniti nelle spallette ed architravi, risultano privi delle soglie di marmo e dei necessari infissi, fatta eccezione per tre vani finestra, dove sono installati dei serramenti in alluminio brunito, ormai totalmente privi di funzionalità. Non sono presenti tracce o predisposizioni per il passaggio di impianti.

Le lavorazioni riguardanti il sottotetto prevedono un semplice ripristino delle condizioni igienico-sanitarie dell'ambiente ed ulteriori interventi puntuali di semplice realizzazione.

- Pulizia accurata dell'ambiente e smaltimento dei detriti;
- Demolizione del massetto delle pendenze esistente;
- Rimozione degli infissi esistenti;
- Rimozioni varie per lo sgombero completo delle superfici.

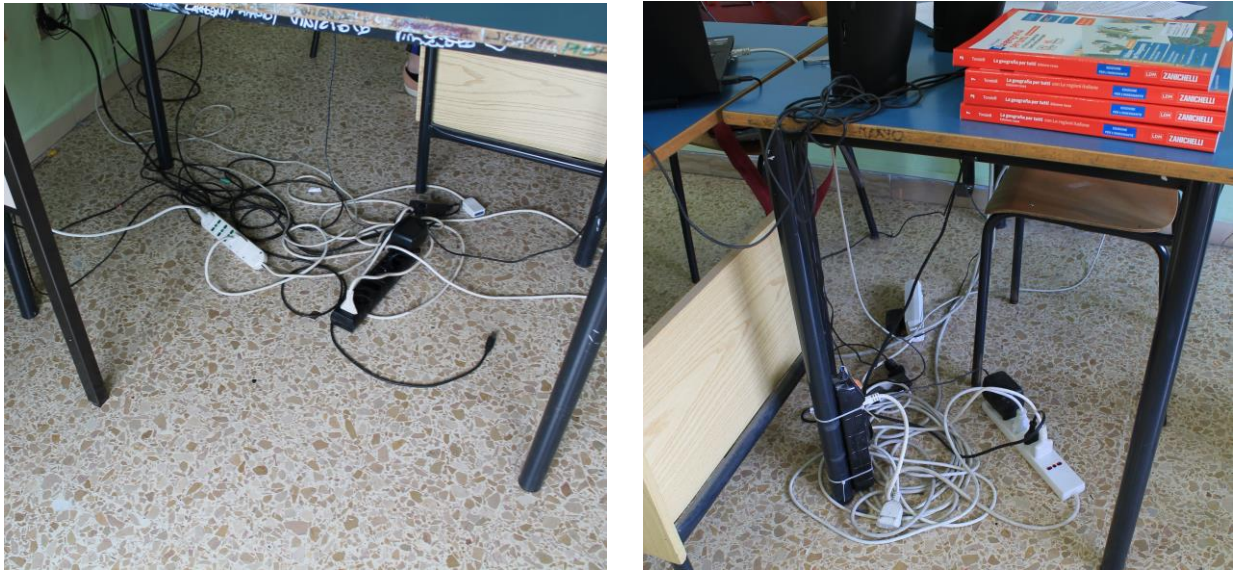
L'aumento di dispositivi elettronici (lavagne, personal computer, casse acustiche, tablet, telefoni cellulari, stampanti, etc) ha reso obsoleta la dotazione impiantistica esistente all'interno degli ambienti, comportando soprattutto un sovraccarico quotidiano della linea elettrica ed esponendo pertanto gli utenti a possibili pericoli durante l'arco della giornata.

**Figura 2: Sovraccarico della rete esistente ed allaccio pericoloso dei dispositivi.**

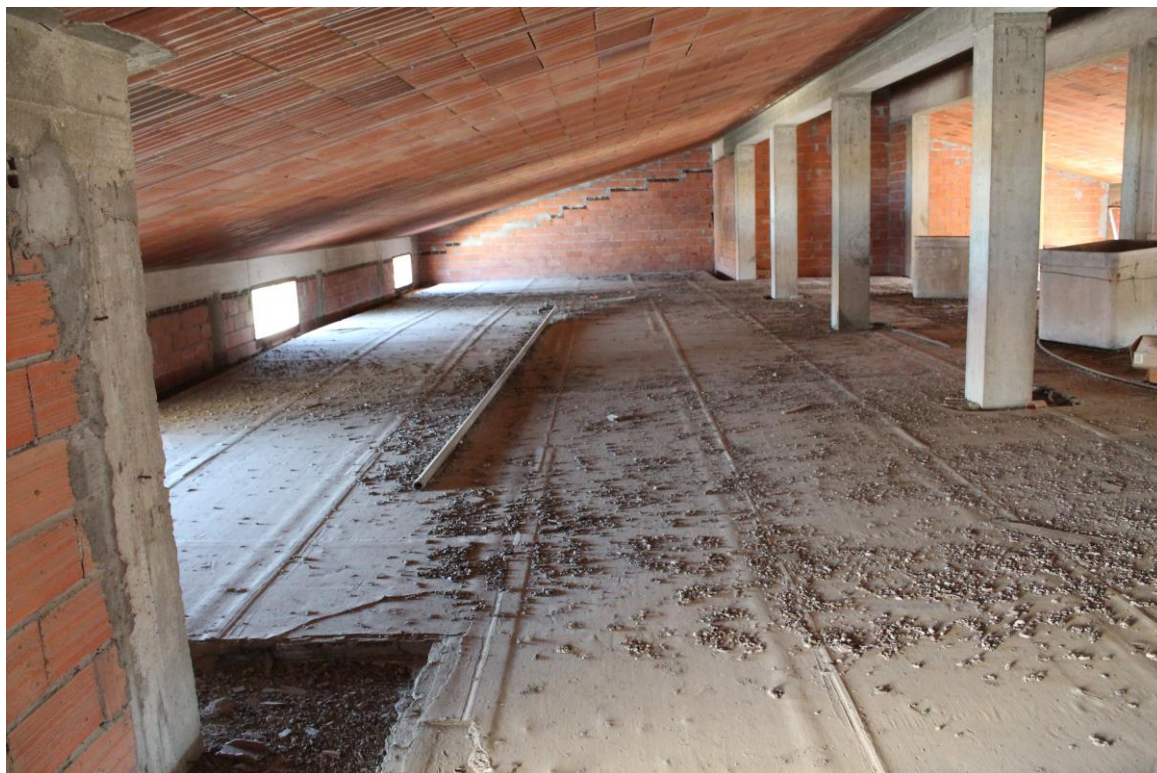
**Figura 3: Particolare del sottotetto.**

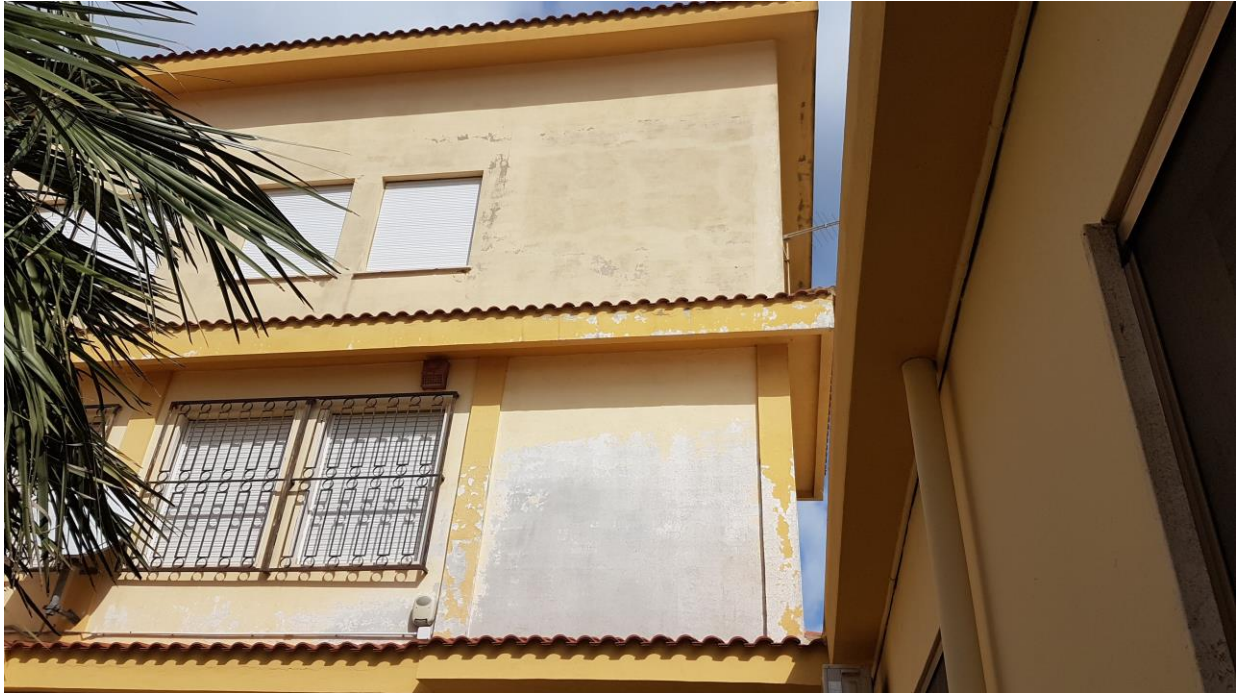
**Facciate esterne.** Nel complesso le facciate si presentano in un discreto grado di conservazione. Tuttavia esistono parti di intonaco aggredite dall'umidità e con piccole esfoliazioni, scrostamenti e macchie, lesioni e filature che comunque non compromettono la staticità del fabbricato. I canali di gronda per la maggior parte sono completamente otturati e con la presenza di erbe infestanti.

**Figura 4: Particolare della facciata esterna.**

Il restauro delle parti danneggiate, ammalorate ed in fase di distacco sarà così eseguito:

- il risanamento di tutte le parti d'intonaco interessate da problematiche tramite la rimozione di tutte le parti friabili, incoerenti o in fase di distacco mediante battitura, spicconatura fino al vivo della muratura e la ripresa di queste zone con formazione di rinzafo e intonaco a base malta cementizia additivata con resine sintetiche tipo MAPEI PLANICRETE in grado di conferire caratteristiche di maggior elasticità e aderenza al supporto e di migliorarne impermeabilità all'acqua e resistenza agli agenti atmosferici, così come descritto in dettaglio negli specifici elaborati;

- il risanamento delle lesioni nelle murature mediante malta premiscelata bicomponente ad elevata duttilità a base calce idraulica (NHL) ed ecco pozzolana con l'aggiunta di fibre di vetro e applicazione di

- la tinteggiatura dei cornicioni e delle parti di muratura interessate tramite rivestimento plastico silossanico traspirante resistente agli agenti atmosferici, a base di polveri di quarzo e di resine; si prevede una finitura a buccia grossa con rilievo minimo 15mm, così come descritto in dettaglio negli specifici elaborati;

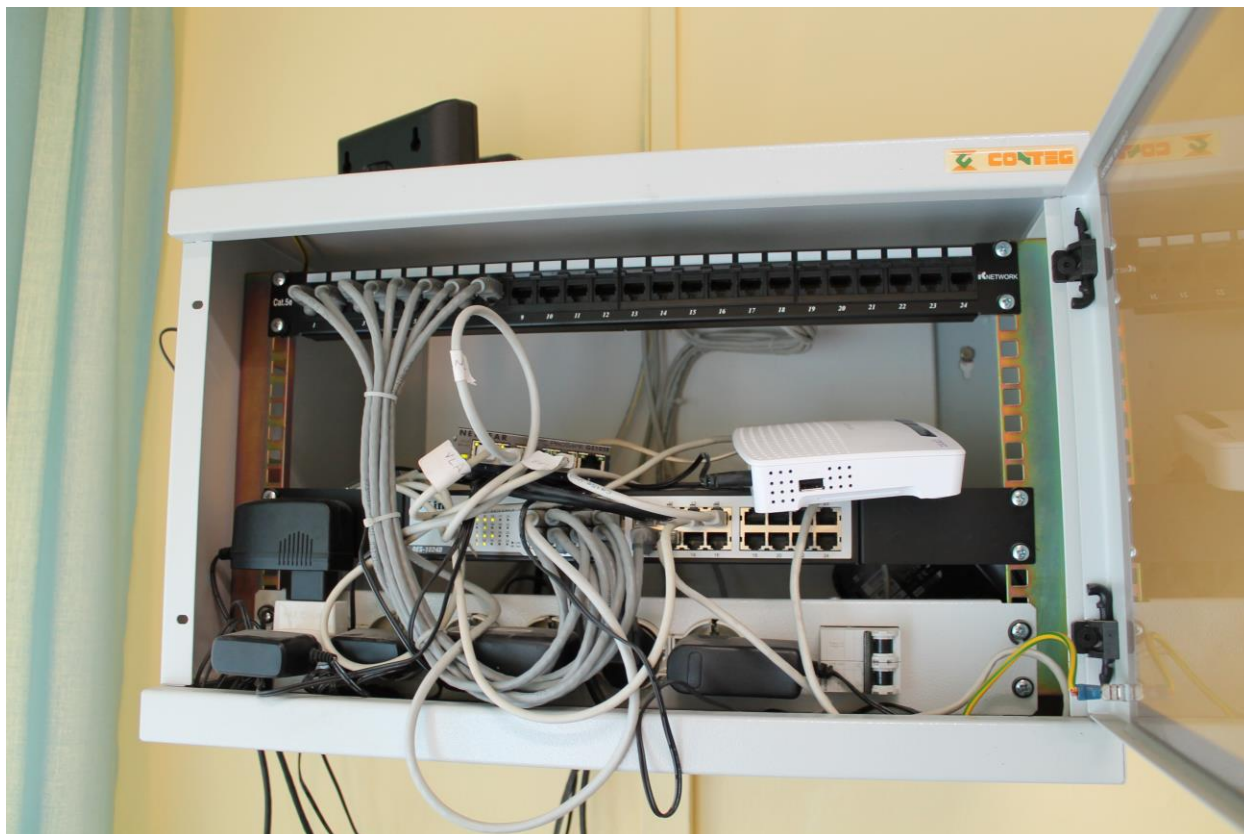
**Rete dati interna.** Allo stato attuale la rete dati esistente risulta essere in evidente stato di obsolescenza sia per quanto riguarda la rete passiva, sia per l'hardware di rete (apparati attivi), non rispondendo alle normative vigenti.

Lo stato di degrado e di obsolescenza provoca discontinuità e rallentamenti per tutti gli utilizzatori della rete, ripercuotendosi sulla qualità e sulla quantità del lavoro quotidiano.

**Figura 5: Particolare della rete dati esistente.**

Si rimanda alla Relazione Tecnica di dettaglio

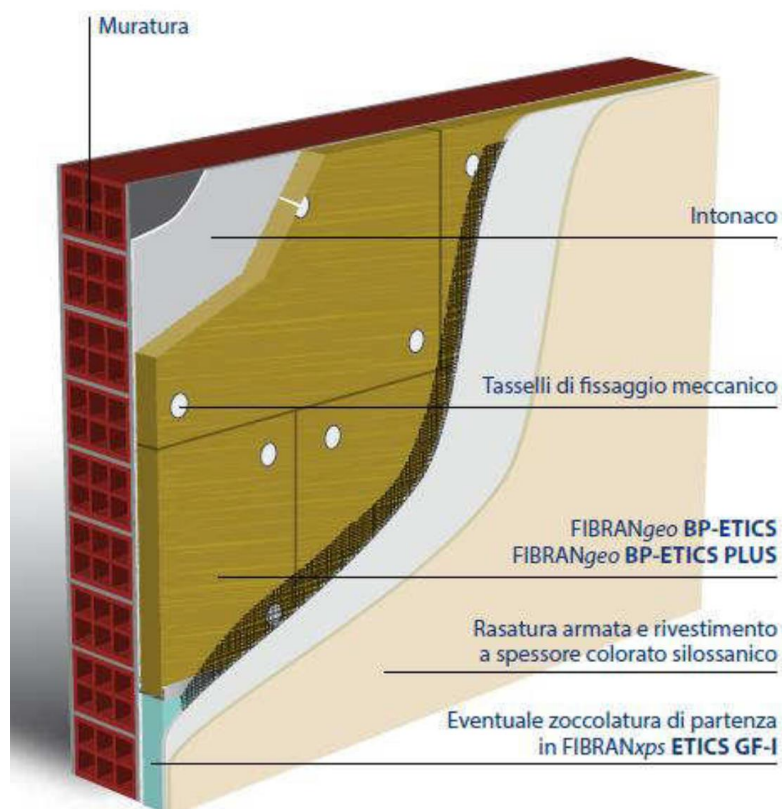
**Figura 6: Particolare dell'esecuzione del sistema a cappotto.**

**ISOLAMENTO A CAPPOTTO:** Il posizionamento di un sistema a cappotto lungo il lato esterno delle pareti perimetrali permette di ottenere un miglioramento del comportamento termico dell'edificio e, allo stesso tempo, la valorizzazione estetica attraverso il posizionamento di un nuovo strato di finitura.

Il pacchetto di costruzione si compone di un pannello isolante in lana di roccia sp.10cm posizionato tramite incollaggio e fissaggio con opportuni tasselli alla parete esterna esistente, previa esecuzione di operazioni di pulitura accurata della facciata per rimuovere eventuali esfoliazioni, muffe, polveri e detriti esistenti. Il fissaggio dei pannelli isolanti sarà eseguito avendo cura di far aderire perfettamente tutte le superfici tra di loro, evitando di lasciare spazi soprattutto tra un pannello e l'altro, limitando così eventuali ponti termici.

Il rivestimento finale è realizzato applicando un primo strato di rasante, nel cui strato ancora fresco sarà annegata la rete di armatura in fibra di vetro AR (Alcalino Resistente), e successivamente verrà eseguito un secondo strato di livellamento con rasante al fine di ricoprire completamente la rete di armatura. Ad essiccazione completata sarà applicato un fondo specifico per stabilizzare il supporto, un primer fissativo ancorante, prima dell'applicazione del rivestimento continuo per esterni con rivestimento a spessore silossanico, lavabile, traspirante, con colori a scelta della Direzione dei Lavori.
