| <b>ISOLATO 13</b> | <b>LOTTO 1</b> | <b>TAV. 4.13</b> |

**UBICAZIONE :**  
 Il lotto 1 è localizzato all'angolo tra via Roma e via S. Giorgio

**STATO ATTUALE**

**SISTEMAZIONE PREVISTA**

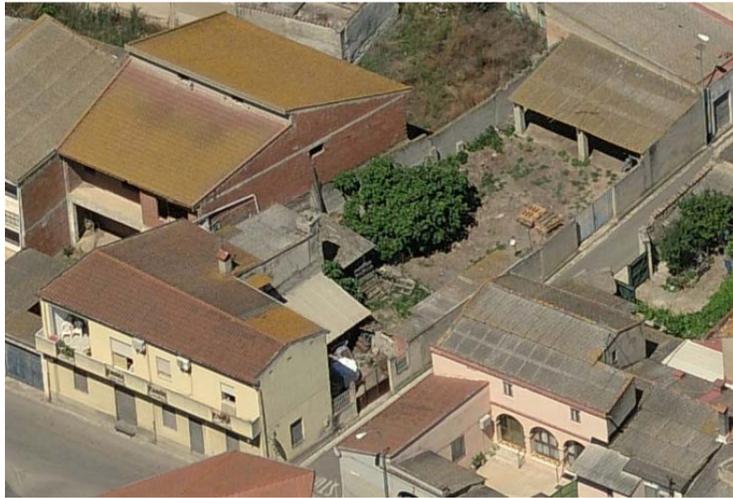
**ELEMENTI ANOMALI:** COPERTURA DI FIBROCEMENTO AMIANTO NELLE TETTOIE, SERRANDE CIECHE IN PROSPETTO, MACCHINE ESTERNE POMPE DI CALORE IN PROSPETTO, AVVOLGIBILI, BALCONE CON SPORTE SUPERIORE A 35 CM, RIENTRANZE IN PROSPETTO, RECINZIONE NON COERENTE CON I TIPI DEL CENTRO STORICO.

**DESCRIZIONE DELL'IMPIANTO:** IL LOTTO ERA EDIFICATO NEL 1939. L'IMPIANTO ATTUALE NON CONSERVA ELEMENTI RICONDUCEBILI AGLI EDIFICI STORICI ORIGINARI. NEL SOPRALLUOGO EFFETTUATO DURANTE LA STESURA DEL PIANO PARTICOLAREGGIATO, È STATO CONSTATATO CHE ERA STATA AVVIATA LA COSTRUZIONE DI UN EDIFICIO SECONDO REGOLARE CONCESSIONE EDILIZIA. ATTUALMENTE TALE CONCESSIONE È SCADUTA

| <b>PRESCRIZIONI:</b><br>RISTRUTTURAZIONE CON OBBLIGO DI ELIMINAZIONE DEGLI ELEMENTI ANOMALI.<br>NUOVA EDIFICAZIONE A PALAZZO CON CORTE RETROSTANTE NELL'AREA DI SEDIME DELL'EDIFICAZIONE STORICA | <b>INTERVENTI CONSENTITI</b><br><b>TIPO EDILIZIO PER LA N.E. :</b> A PALAZZO CON CORTE RETROSTANTE | <b>RT-NE</b> |

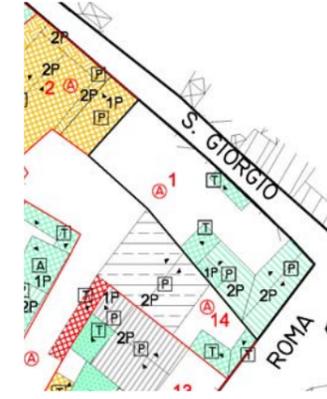
Qualificazione dei corpi di fabbrica

- CORPO PRINCIPALE
- CORPO ACCESSORIO (MAGAZZINI, CANTINE...)
- TETTOIE APERTE, PORTICATI E/O VOLUMI TECNICI

- TEGOLE
- FIBROCEMENTO AMIANTO
- LEGNO
- MATERIALE PLASTICO
- PIANE

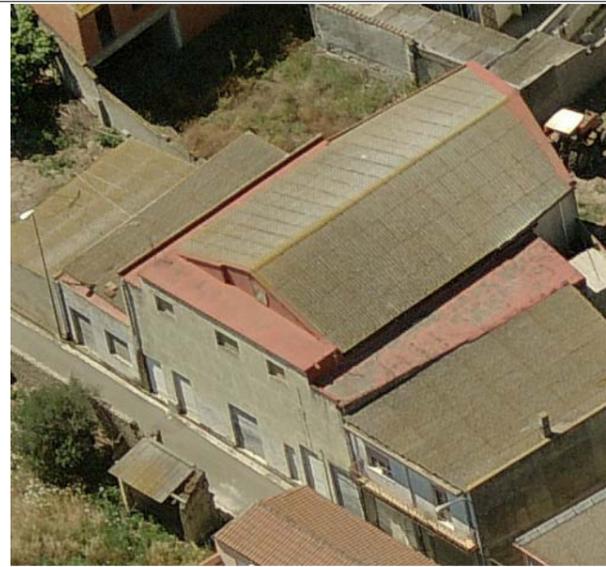
**UBICAZIONE :**  
Il lotto 2 è localizzato in via S. Giorgio

**ELEMENTI ANOMALI:** COPERTURA DI FIBROCEMENTO, SERRANDE CIECHE IN PROSPETTO

**DESCRIZIONE DELL'IMPIANTO:** IL LOTTO E' COMPLETAMENTE OCCUPATO DAL FABBRICATO. L'EDIFICIO HA OSPITATO UNA SALA CINEMATOGRAFICA E, SUCCESSIVAMENTE, UNA PALESTRA

| <b>PRESCRIZIONI:</b><br>RISTRUTTURAZIONE CON OBBLIGO DI ELIMINAZIONE DEGLI ELEMENTI ANOMALI. | <b>INTERVENTI CONSENTITI</b> | <b>RT</b> |

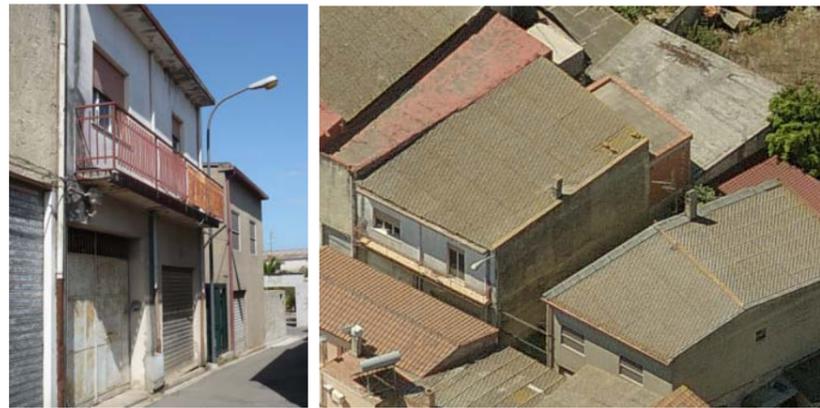
**ELEMENTI ANOMALI:** COPERTURA DI FIBROCEMENTO AMIANTO, SERRANDE CIECHE IN PROSPETTO, BALCONE CON SPORTE SUPERIORE A 35 CM, AVVOLGIBILI

**DESCRIZIONE DELL'IMPIANTO:** IL LOTTO ERA EDIFICATO NEL 1939. L'IMPIANTO ATTUALE RIPRENDE IN PARTE L'AREA DI SEDIME DEL VECCHIO IMPIANTO, MA GLI EDIFICI NON CONSERVANO ELEMENTI RICONDUCIBILI AGLI EDIFICI STORICI ORIGINARI.

| <b>PRESCRIZIONI:</b><br>RISTRUTTURAZIONE CON OBBLIGO DI ELIMINAZIONE DEGLI ELEMENTI ANOMALI. | <b>INTERVENTI CONSENTITI</b> | <b>RT</b> |

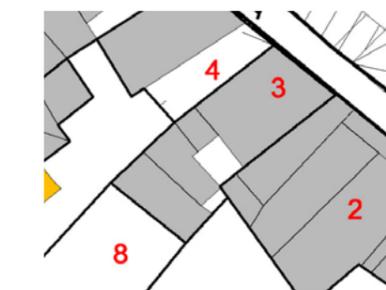
**SISTEMAZIONE PREVISTA**

- EDIFICI ESISTENTI
- VOLUMI IN SOPRAELEVAZIONE DI EDIFICI ESISTENTI
- NUOVA EDIFICAZIONE

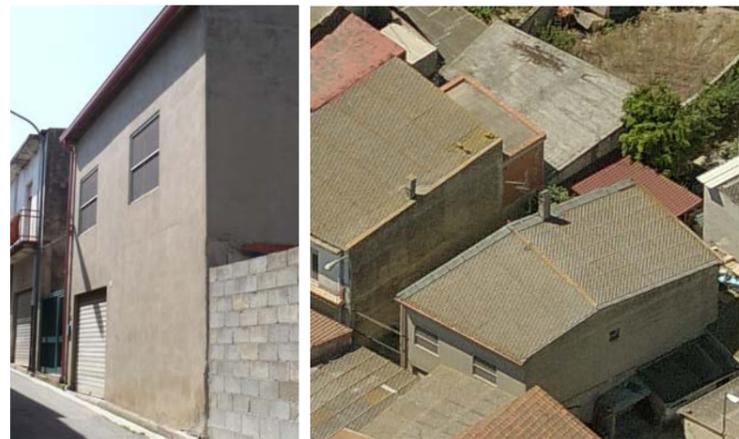
**UBICAZIONE :**  
Il lotto 4 è localizzato in via S. Giorgio

**ELEMENTI ANOMALI:** COPERTURA DI FIBROCEMENTO AMIANTO, SERRANDE CIECHE IN PROSPETTO, AVVOLGIBILI

**DESCRIZIONE DELL'IMPIANTO:** IL LOTTO ERA EDIFICATO NEL 1939. L'IMPIANTO ATTUALE RIPRENDE MARGINALMENTE L'AREA DI SEDIME DEL VECCHIO IMPIANTO, MA GLI EDIFICI NON CONSERVANO ELEMENTI RICONDUCIBILI AGLI EDIFICI STORICI ORIGINARI.

| <b>PRESCRIZIONI:</b><br>RISTRUTTURAZIONE CON OBBLIGO DI ELIMINAZIONE DEGLI ELEMENTI ANOMALI. | <b>INTERVENTI CONSENTITI</b> | <b>RT</b> |

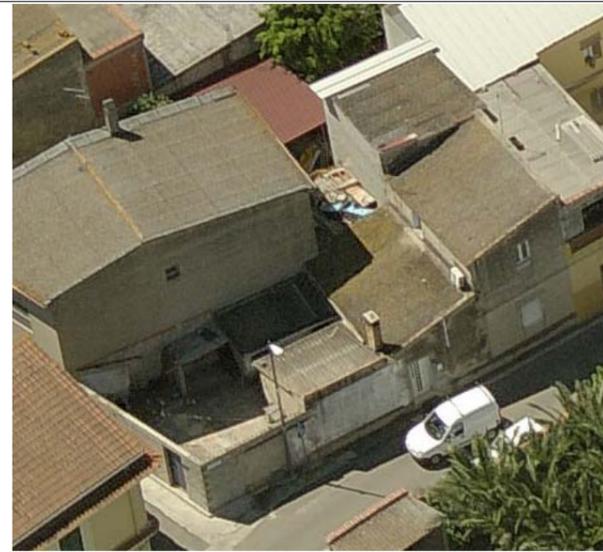
**UBICAZIONE :**  
Il lotto 5 è localizzato all'angolo tra via S. Giorgio e via monte granatico

**ELEMENTI ANOMALI:** COPERTURA DI FIBROCEMENTO AMIANTO, AVVOLGIBILI

**DESCRIZIONE DELL'IMPIANTO:** IL LOTTO ERA EDIFICATO NEL 1939. L'IMPIANTO ATTUALE RIPRENDE IN PARTE L'AREA DI SEDIME DEL VECCHIO IMPIANTO, MA GLI EDIFICI NON CONSERVANO ELEMENTI RICONDUCIBILI AGLI EDIFICI STORICI ORIGINALI.

| <b>PRESCRIZIONI:</b><br>RISTRUTTURAZIONE CON OBBLIGO DI ELIMINAZIONE DEGLI ELEMENTI ANOMALI. | <b>INTERVENTI CONSENTITI</b> | RT |

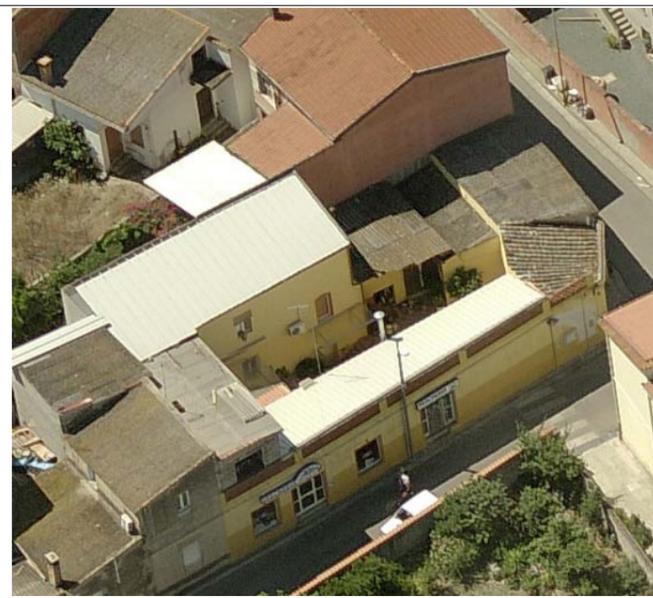
**UBICAZIONE :**  
*Il lotto 6 è localizzato all'angolo tra via monte granatico e via S. Antonio*

**ELEMENTI ANOMALI:** COPERTURA DI FIBROCEMENTO AMIANTO E MATERIALE PLASTICO, SERRANDE CIECHE IN PROSPETTO

**DESCRIZIONE DELL'IMPIANTO:** IL LOTTO ERA EDIFICATO NEL 1939. L'IMPIANTO ATTUALE RIPRENDE IN PARTE L'AREA DI SEDIME DEL VECCHIO IMPIANTO, MA GLI EDIFICI NON CONSERVANO ELEMENTI RICONDUCEBILI AGLI EDIFICI STORICI ORIGINARI.

| <b>PRESCRIZIONI:</b><br>RISTRUTTURAZIONE CON OBBLIGO DI ELIMINAZIONE DEGLI ELEMENTI ANOMALI. | <b>INTERVENTI CONSENTITI</b> | RT |

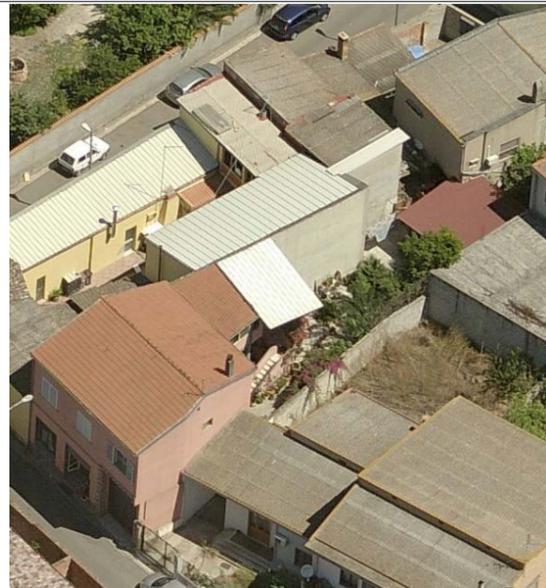
**UBICAZIONE :**  
Il lotto 7 è localizzato in via S. Antonio

**ELEMENTI ANOMALI:** COPERTURA DI MATERIALE PLASTICO NELLE TETTOIE

**DESCRIZIONE DELL'IMPIANTO:** IL LOTTO ERA EDIFICATO NEL 1939. L'IMPIANTO ATTUALE NON CONSERVA ELEMENTI RICONDUCIBILI AGLI EDIFICI STORICI ORIGINALI.

| <b>PRESCRIZIONI:</b><br>RISTRUTTURAZIONE CON OBBLIGO DI ELIMINAZIONE DEGLI ELEMENTI ANOMALI.<br>NUOVA EDIFICAZIONE NELL'AREA DI SEDIME DEGLI EDIFICI STORICI. | <b>INTERVENTI CONSENTITI</b> | <b>RT-NE</b> |
| | <b>TIPO EDILIZIO PER LA N.E. : A CORTE DOPPIA</b> | |

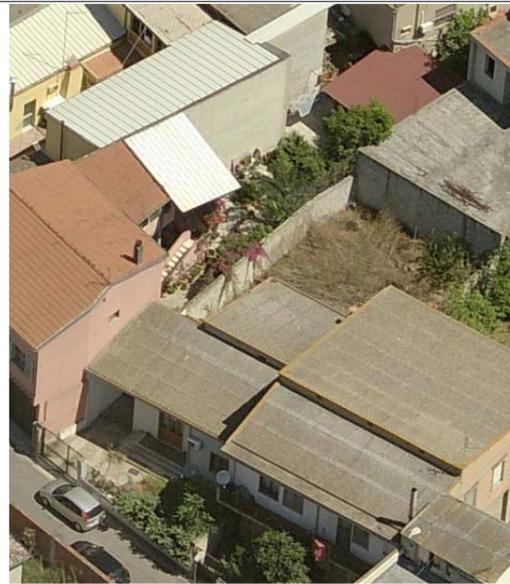
**UBICAZIONE :**  
Il lotto 8 è localizzato in via S. Antonio

**ELEMENTI ANOMALI:** COPERTURA DI FIBROCEMENTO AMIANTO, AVVOLGIBILI, MACCHINA ESTERNA POMPA DI CALORE IN PROSPETTO, RECINZIONE NON COERENTE CON I TIPI DEL CENTRO STORICO

**DESCRIZIONE DELL'IMPIANTO:** IL LOTTO ERA EDIFICATO NEL 1939. L'IMPIANTO ATTUALE NON CONSERVA ELEMENTI RICONDUCEBILI AGLI EDIFICI STORICI ORIGINARI.

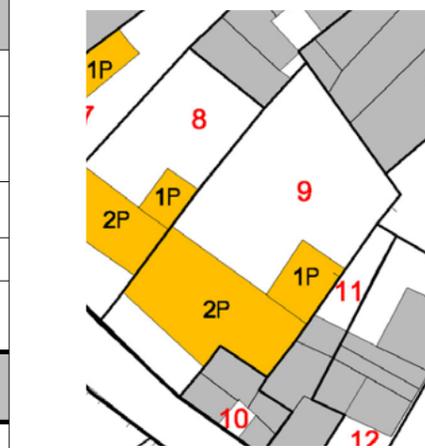
**SISTEMAZIONE PREVISTA**

- EDIFICI ESISTENTI
- VOLUMI IN SOPRAELEVAZIONE DI EDIFICI ESISTENTI
- NUOVA EDIFICAZIONE
